11-14 MAIO 2026

UTAD, VILA REAL

**SOLUÇÕES DE ESCAVAÇÃO E CONTENÇÃO PERIFÉRICA – CASO EDEN  
HOTEL ESTORIL**  
**EXCAVATION AND RETAINING WALL SOLUTIONS – EDEN HOTEL  
ESTORIL CASE**

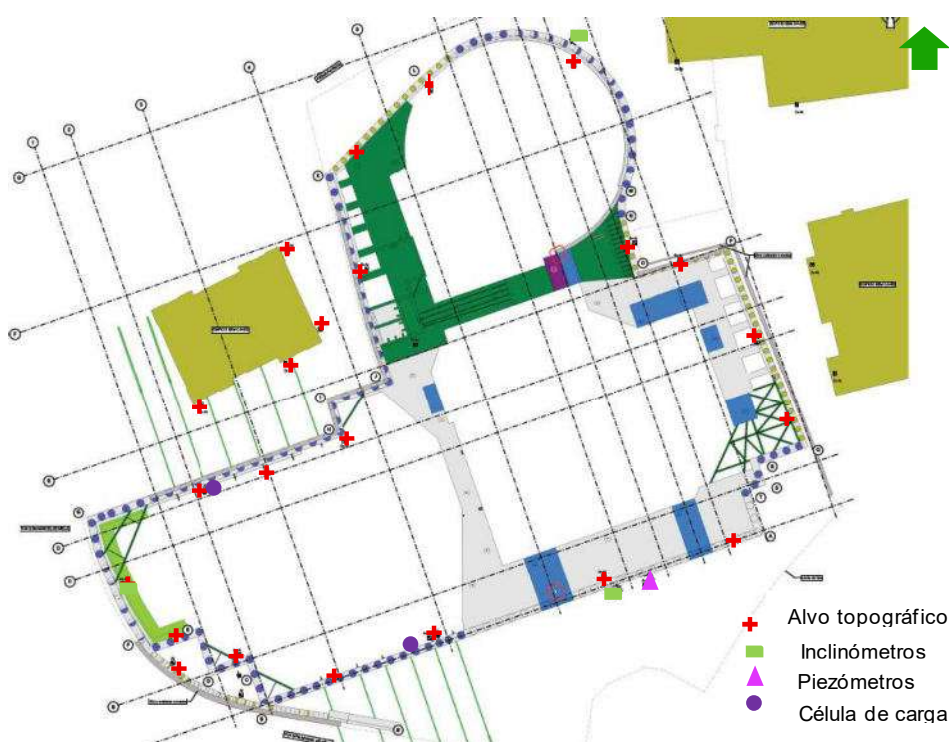
Figura 12 – Planta Plano de Instrumentação e Observação.

- Piezómetros: para medir o nível freático.
- Inclínómetros: para medir deslocamentos horizontais com profundidade.
- Alvos topográficos: para medir movimentos planimétricos e altimétricos.
- Células de carga: para medir as cargas tanto no pré-esforçado.

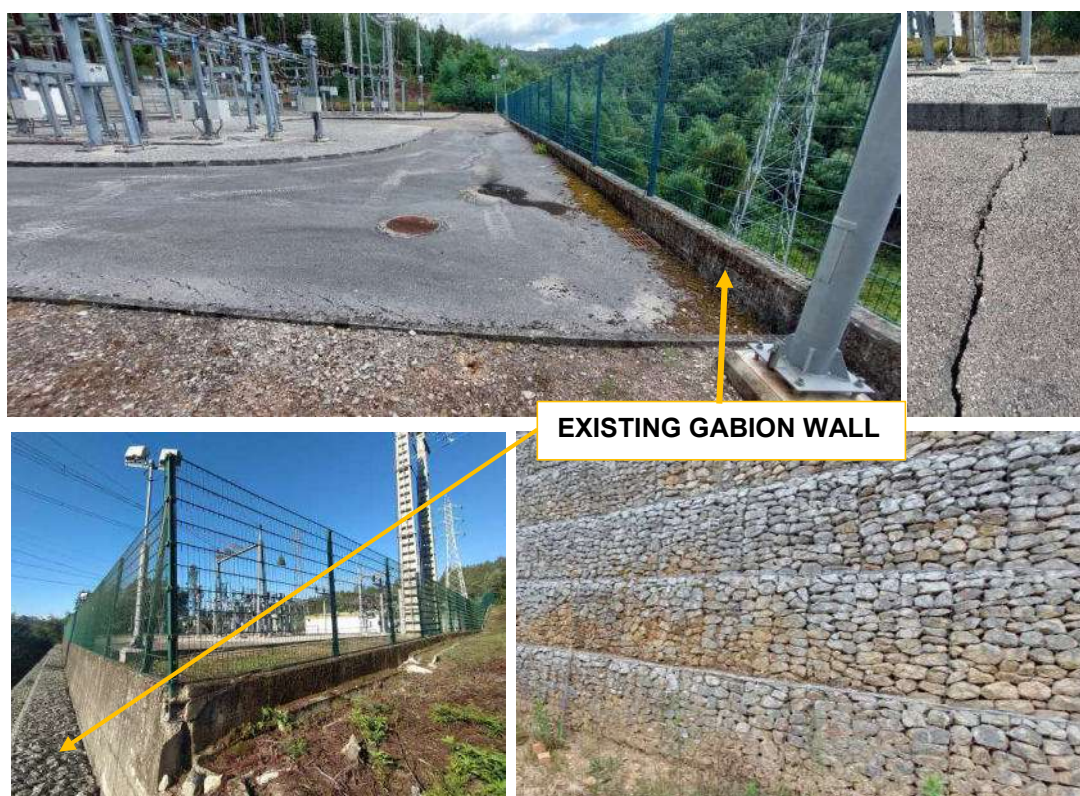
These findings are consistent with visual inspection of the wall, which revealed several pathologies such as cracking, misalignment, and local instability at the wall crest (see Figure 5).

Figure 5 –Existing pathologies in the substation.

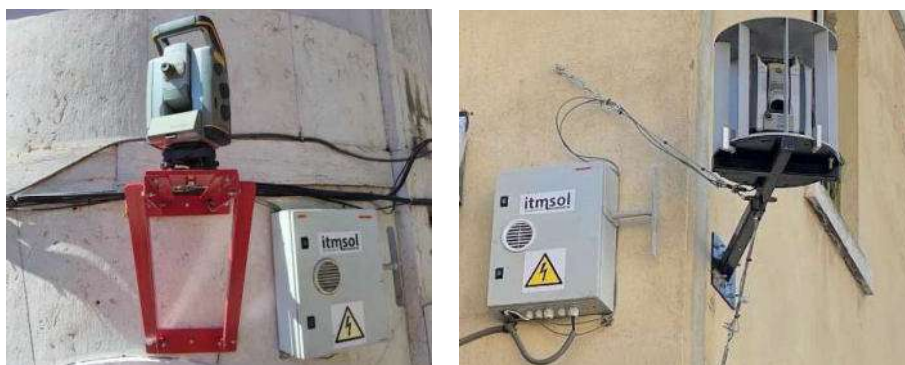
Dada a elevada complexidade da obra, assim como o cenário de risco geotécnico presente, foi implementado um sistema de monitorização utilizando sistemas de aquisição automática de dados. Além dos dispositivos de instrumentação habitualmente instalados no âmbito de obras de escavação subterrânea que incluem marcas topográficas e inclinómetros instalados nos arruamentos e prismas topográficos nas fachadas dos edifícios, foram também instalados nos edifícios a recalçar tiltmeters, fissurómetros e sensores de nível líquido no interior dos edifícios. A utilização de sistemas de leitura automatizados, utilizando estações totais instaladas em zonas fora da influência da obra, permitiu o acompanhamento em tempo real do comportamento das estruturas, sendo uma ferramenta essencial para gerir o risco da obra associado à escavação subterrânea (Figura 7).

Figura 7 - Estação total automatizada.

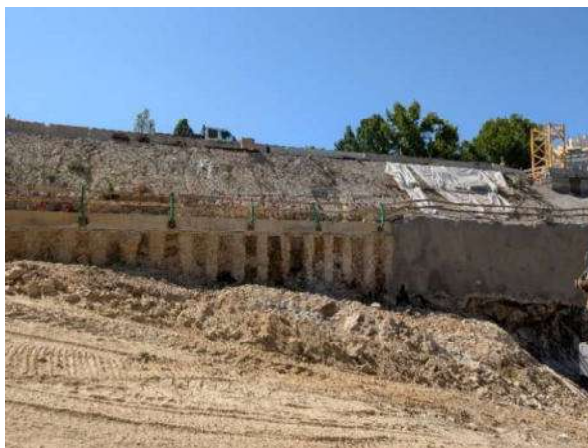
O terreno exposto entre estacas foi protegido com revestimento em betão projetado, devidamente drenado através de geodrenos, de modo a prevenir a geração de pressões hidrostáticas. Embora o nível freático se encontre acima da cota final de escavação, a baixa permeabilidade média dos terrenos à partida permitirá o controlo dos caudais afluentes através de sistemas convencionais de bombagem, sem impactos relevantes nas estruturas adjacentes.

Figura 6 – Solução de cortina de estacas.

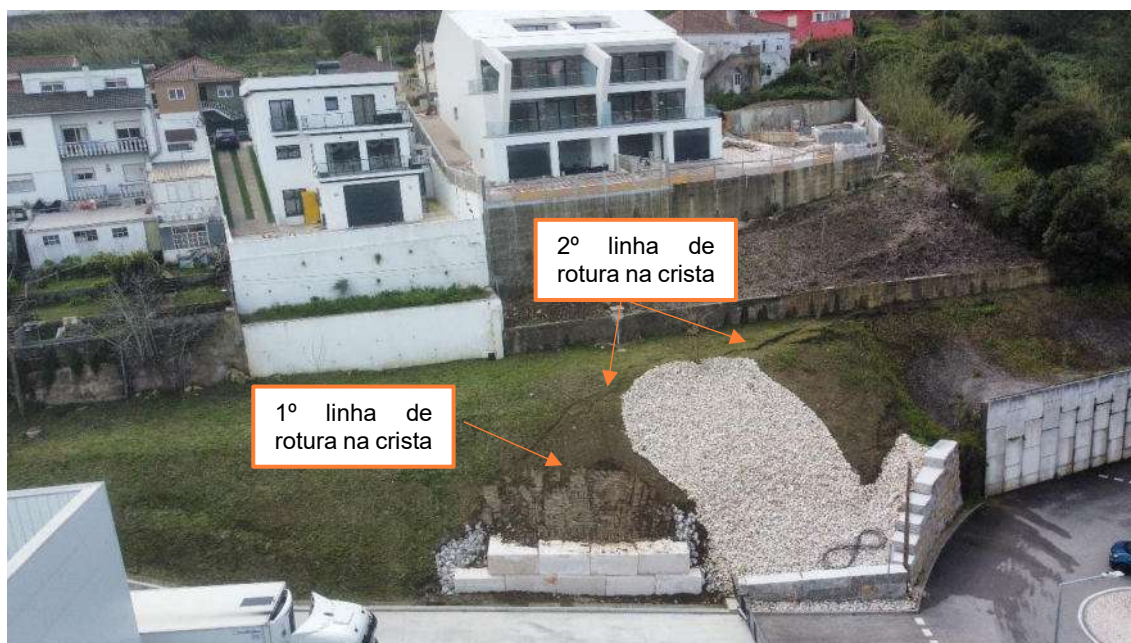
Como medida mitigadora imediata, implementou-se uma estrutura de composta por blocos de pedra e pedregulhos, com o objetivo de minimizar o avanço da movimentação e garantir alguma estabilidade. A Figura 2 mostra a zona de intervenção do talude.

Figura 2 – Talude após a instabilização.

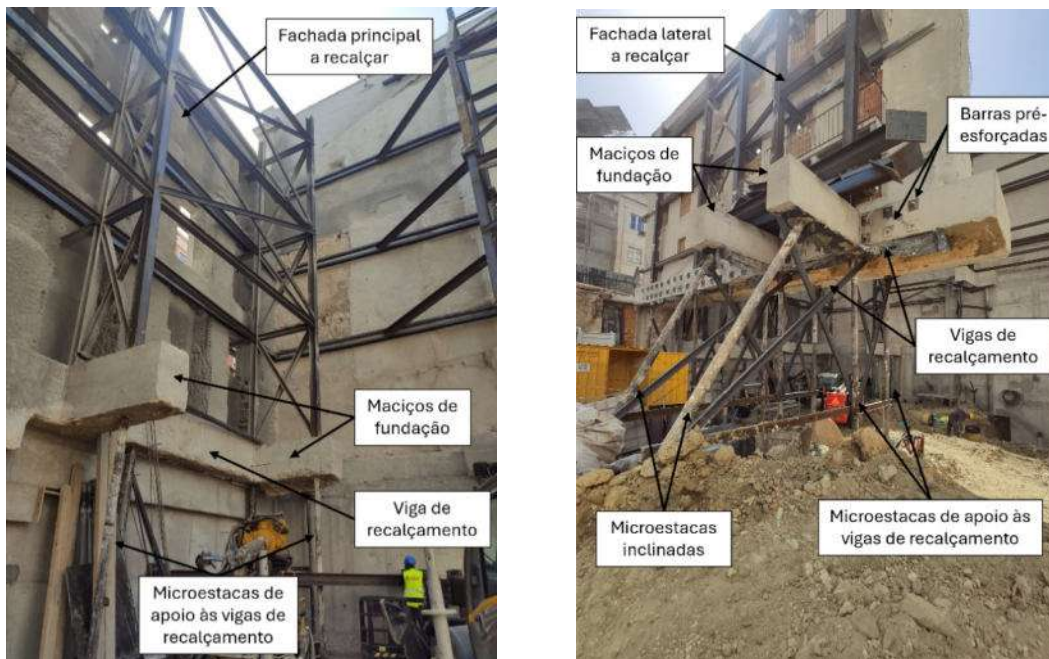
Figura 7 - Fotografia capturada no decorrer dos trabalhos em obra, com identificação de alguns dos elementos mais relevantes, alçado confinante com a Calçada da Estrela (à esquerda) e fachada lateral nascente (à direita)

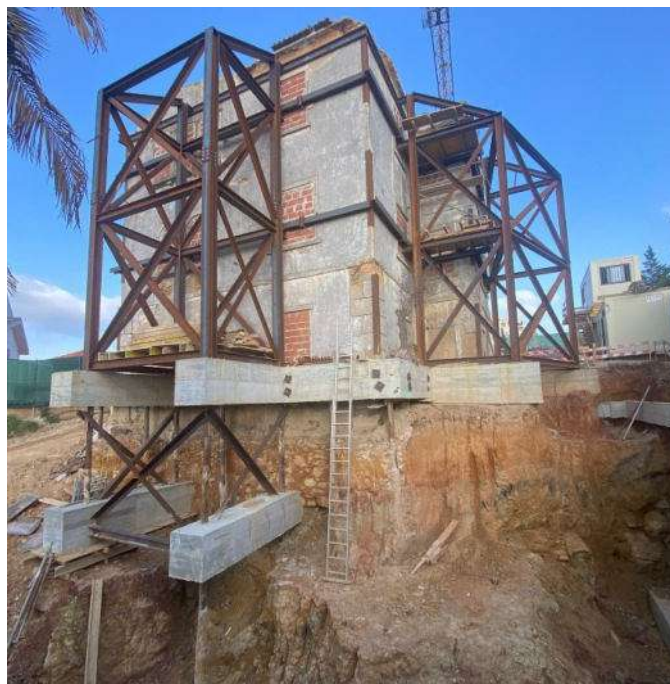
Figura 4 – Estruturas de contenção e recalçamento das fachadas existentes

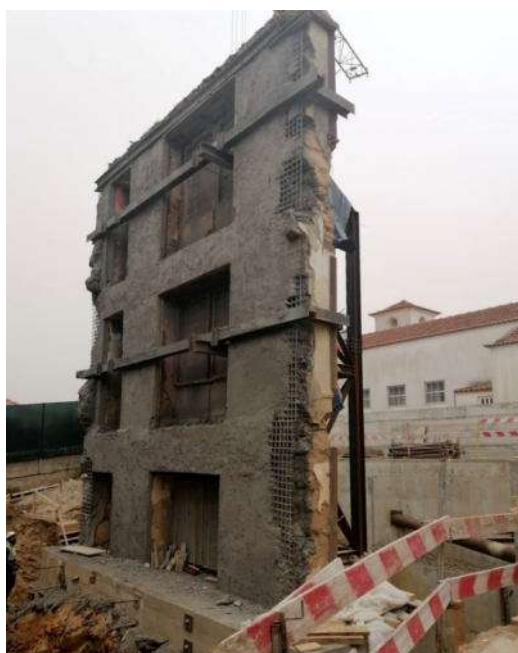
Figura 5 – Reforço das paredes de alvenaria de pedra com malha de armadura e betão projetado

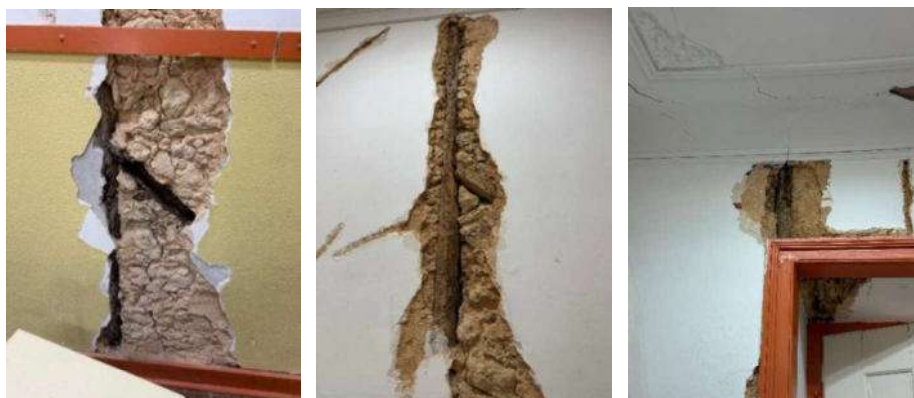
Figura 2 - Constituição estrutural das paredes do edifício vizinho

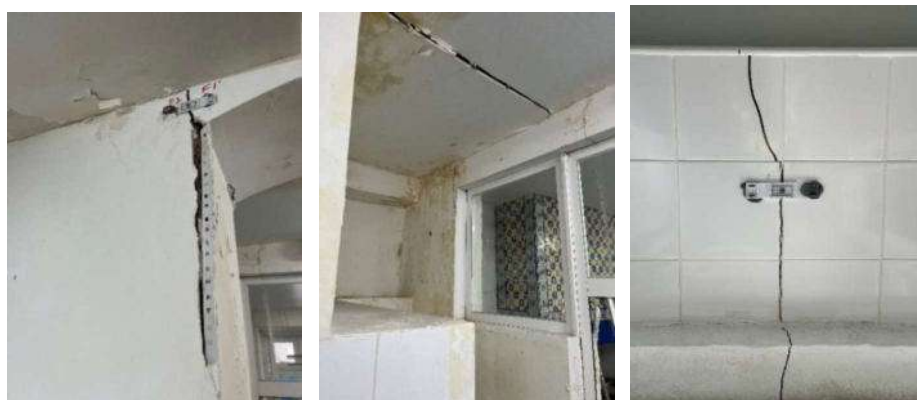
Figura 3 - Algumas fissuras observadas junto ao alçado de escavação

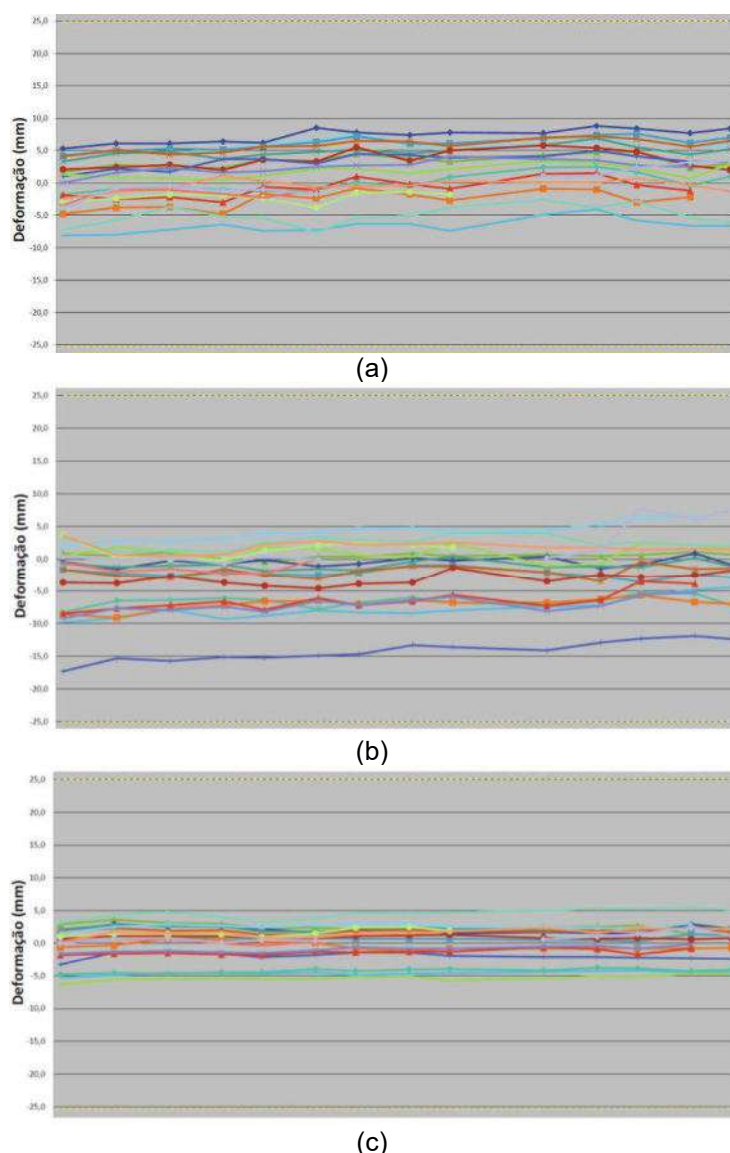
Figura 8 – Deslocamentos planimétricos medidos a partir dos alvos topográficos: (a) direção x; (b) direção y e (c) direção z

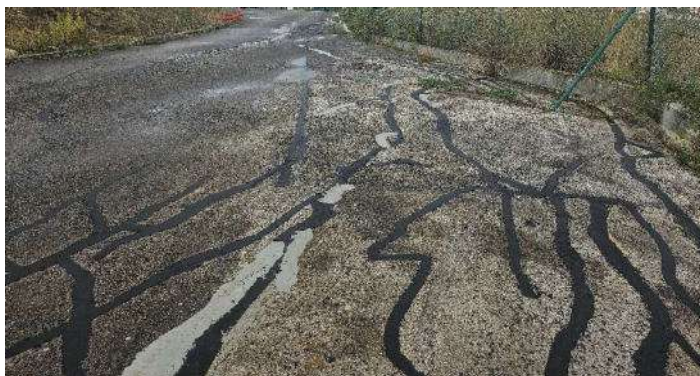
Figura 5 - Patologias visíveis na zona de acesso aos reservatórios.

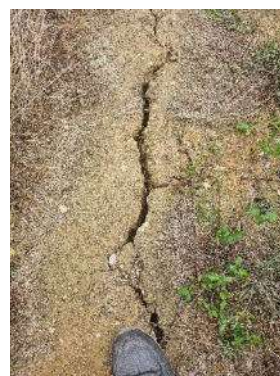
Figura 6 - Fendas de tração na crista do talude.

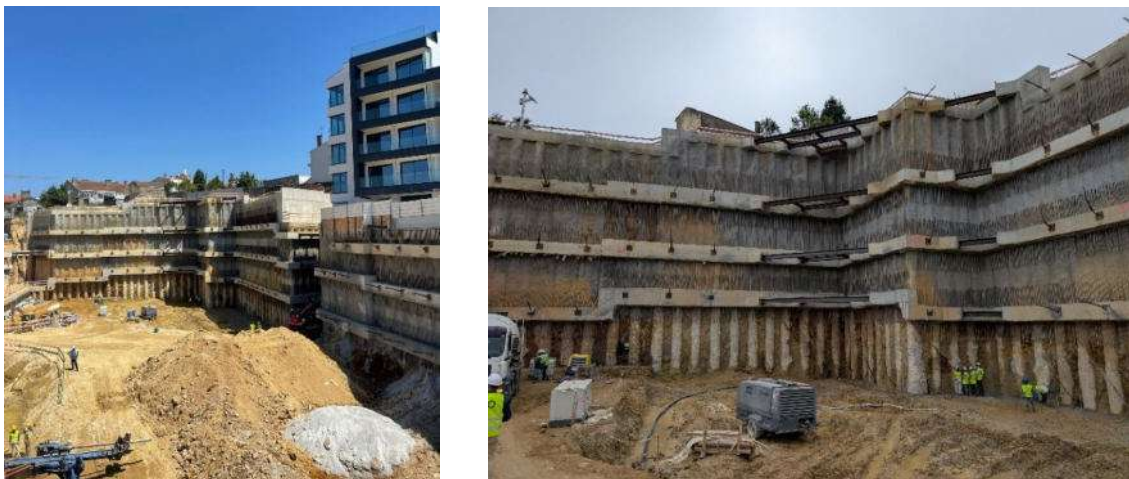
Figura 5 – Execução da solução de cortina de estaca

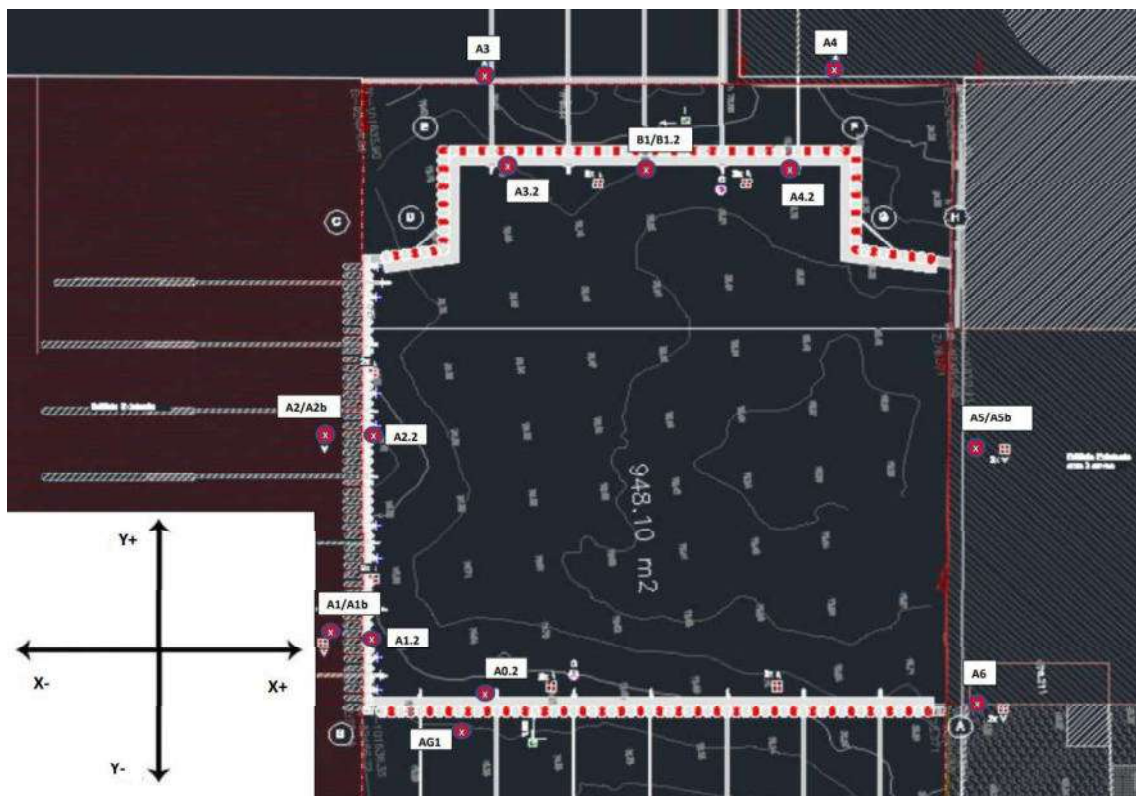
Figura 8 - Planta de Localização dos Alvos Topográficos

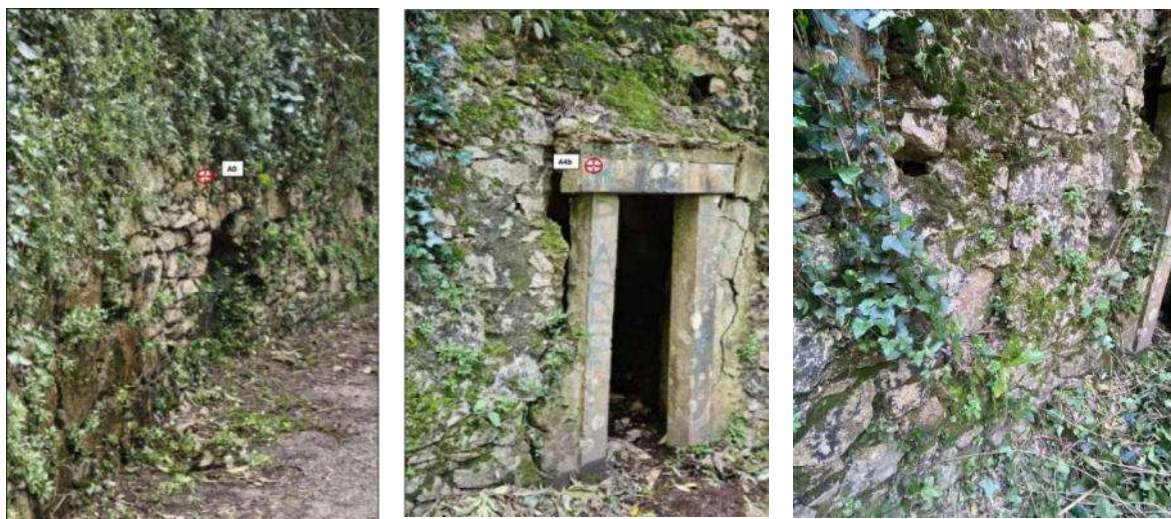
Figura 3 – Identificação de algumas patologias

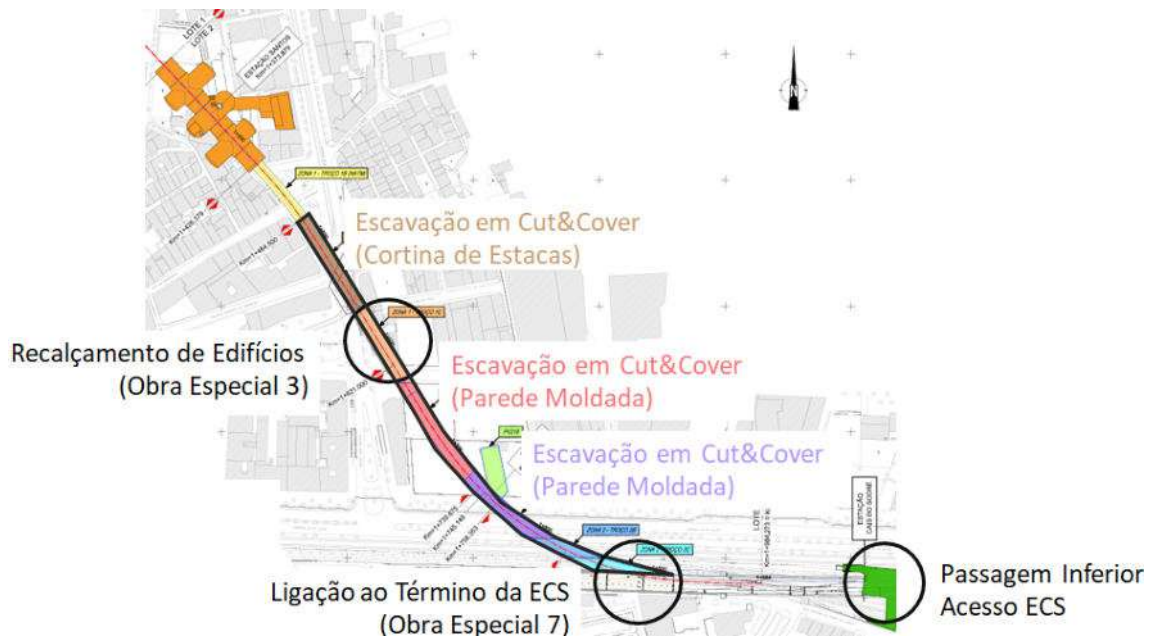
Figura 1. Troço de túnel com escavação em Cut&Cover.
