ESTADO DE ARTE DE OBRAS GEOTÉCNICAS ESPECIAIS ANCORAGENS NO TERRENO

BCAML – Soluções Ancoradas em
Escavação de Grande Profundidade

Alexandre Pinto
apinto@jetsj.com

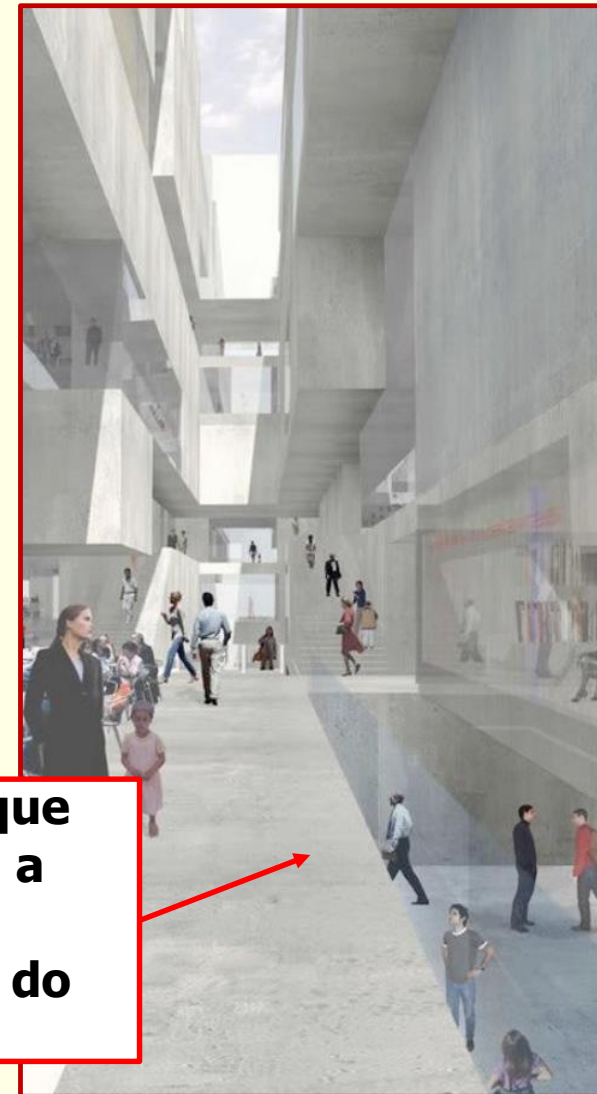
Aberturas que penalizam a inércia transversal do edifício

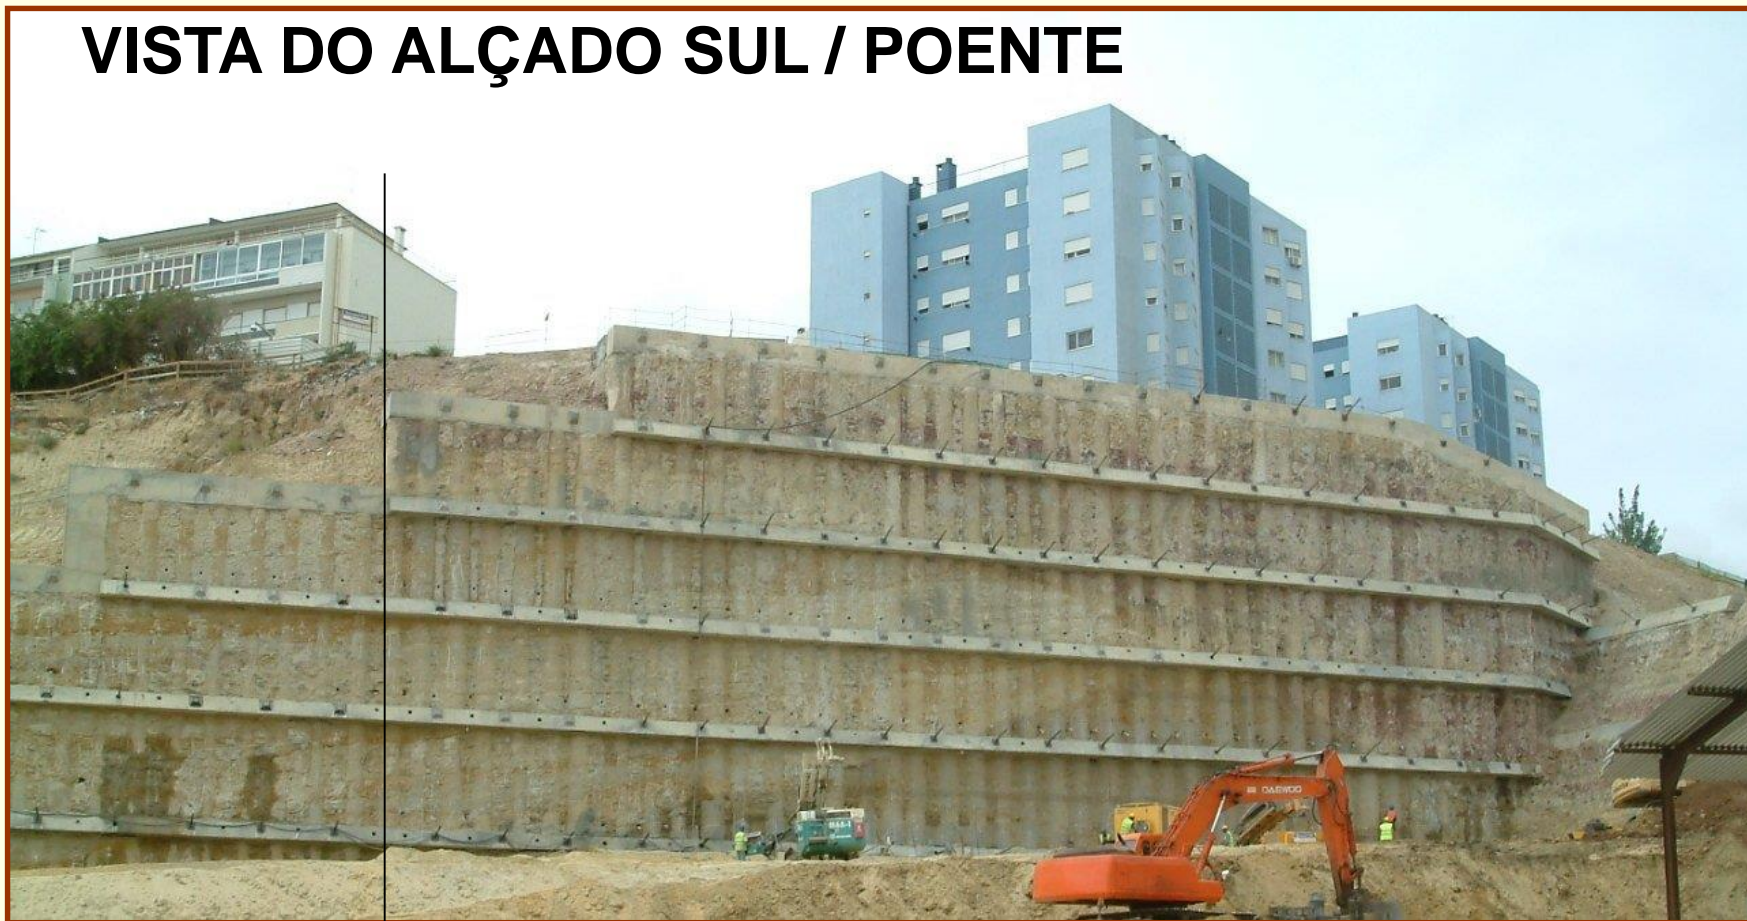
VISTA DO ALÇADO SUL / POENTE

Estacas
Ø800//1.5m

Estacas
Ø1000//1.3m

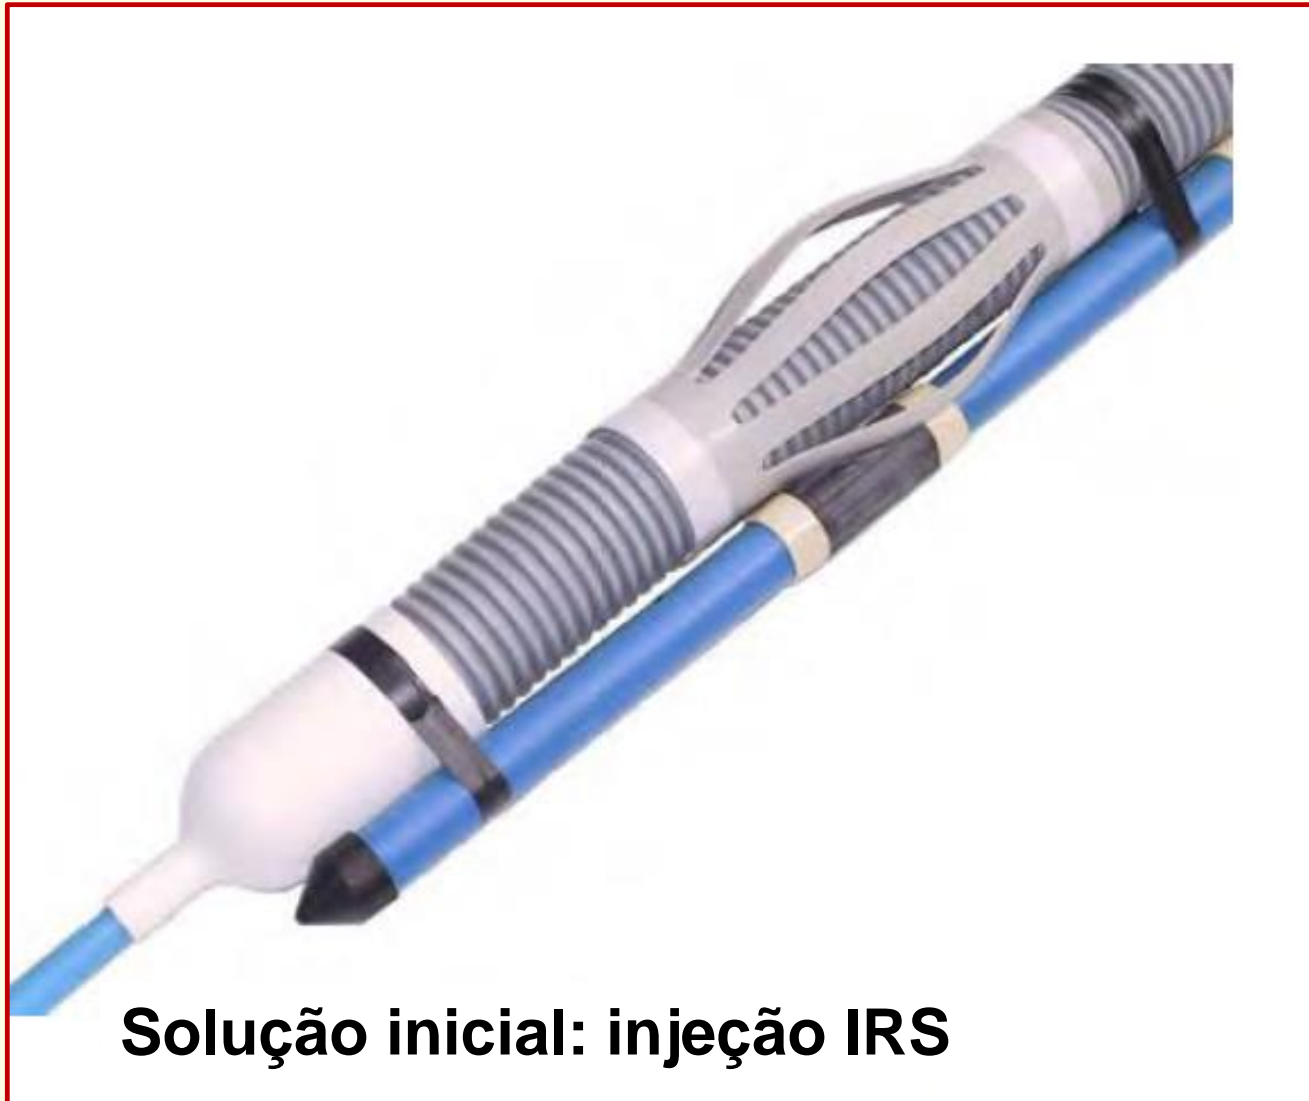
**3. SOLUÇÕES ADOTADAS –
ANCORAGENS DEFINITIVAS**

Solução inicial: injeção IRS

Bolbo típico de injeção IRS

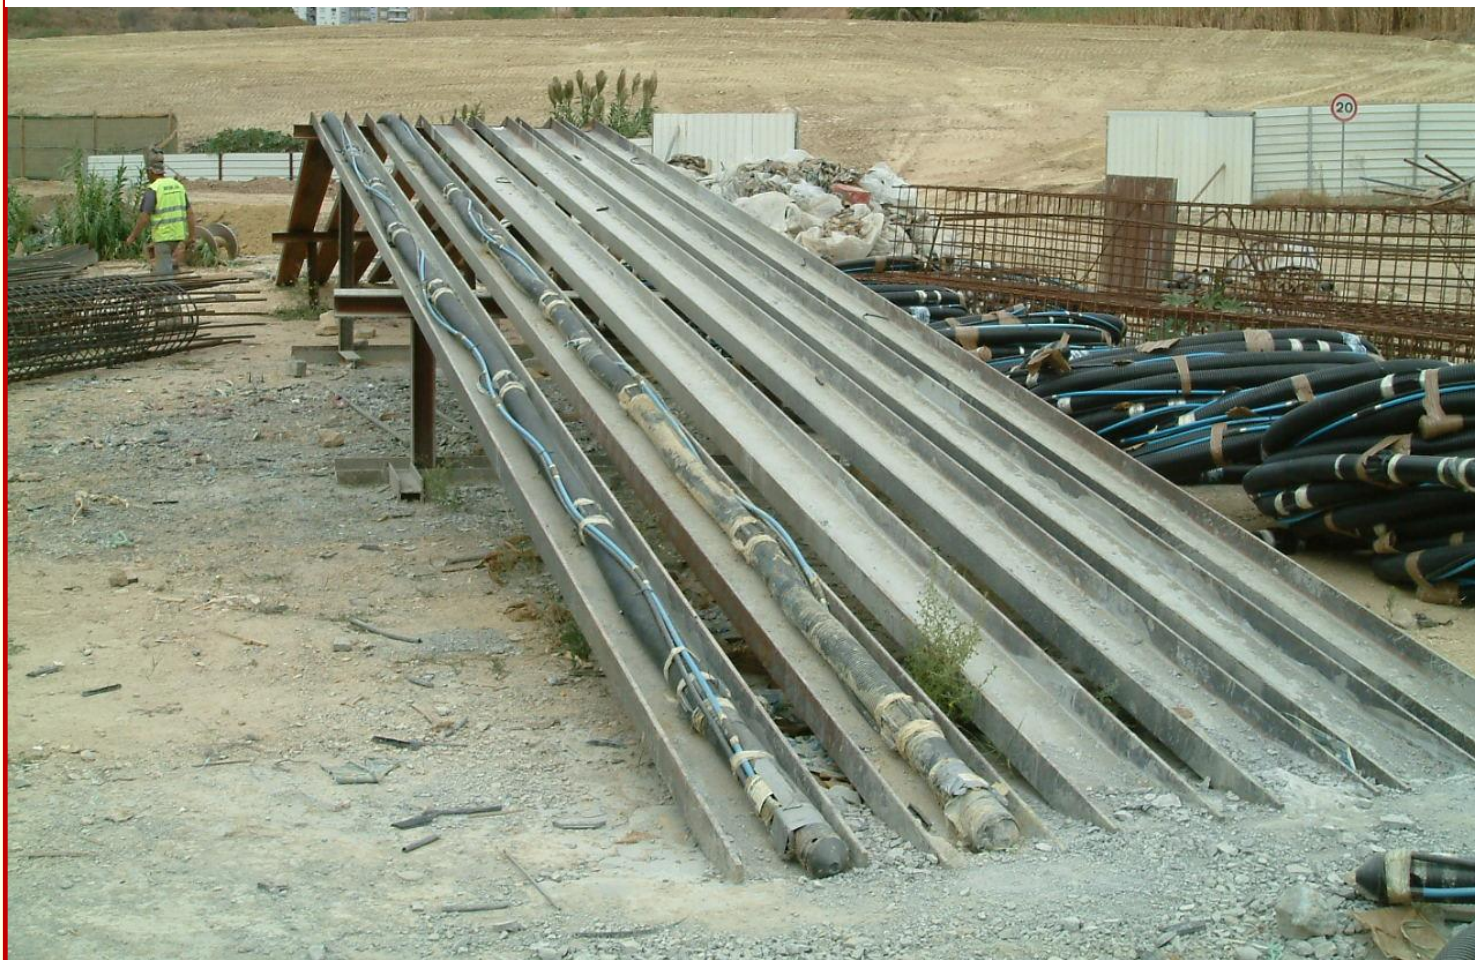
Solução adotada: pré injeção interior em obra

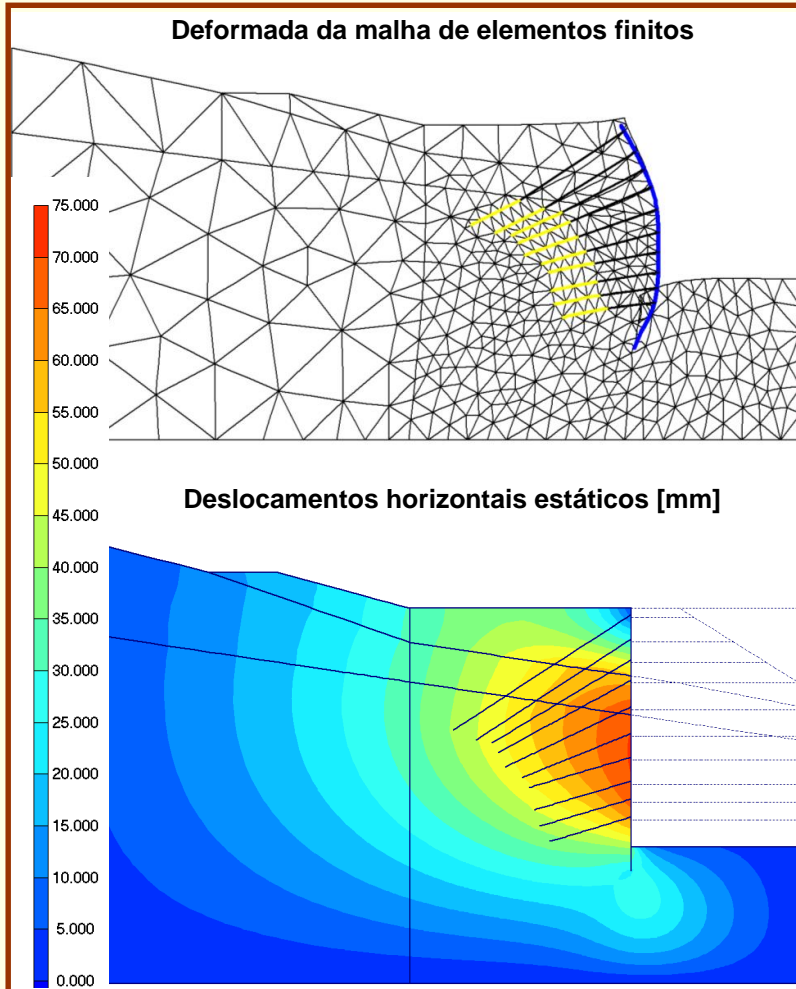
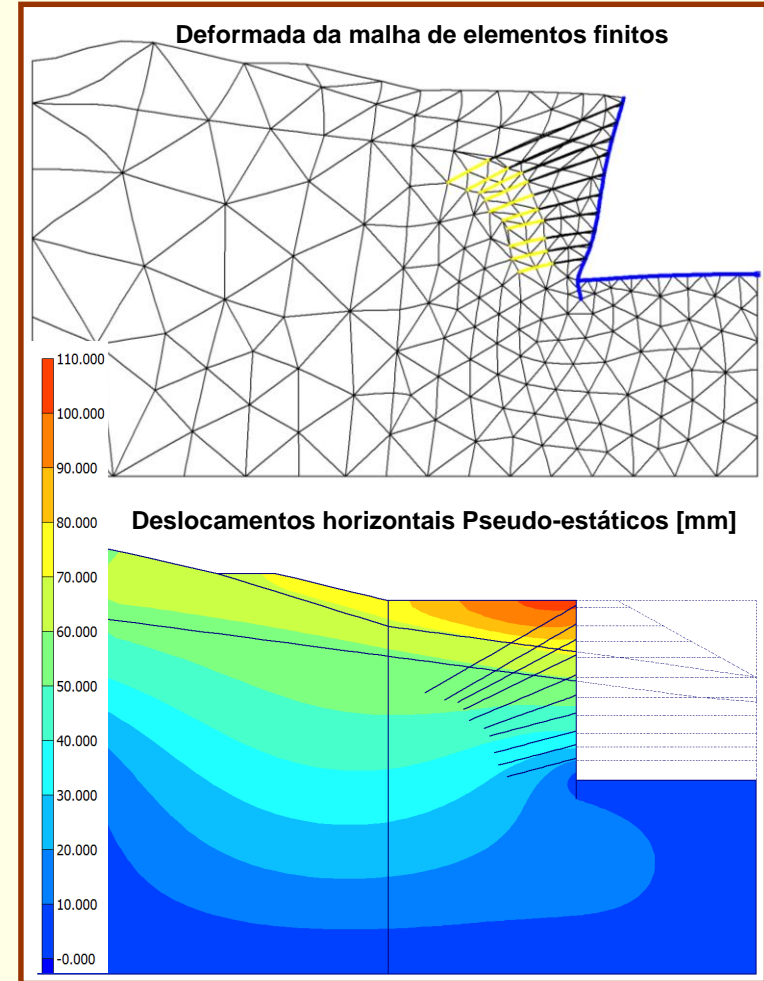
4. DIMENSIONAMENTO

Análise realizada em software de elementos finitos - Solução 1

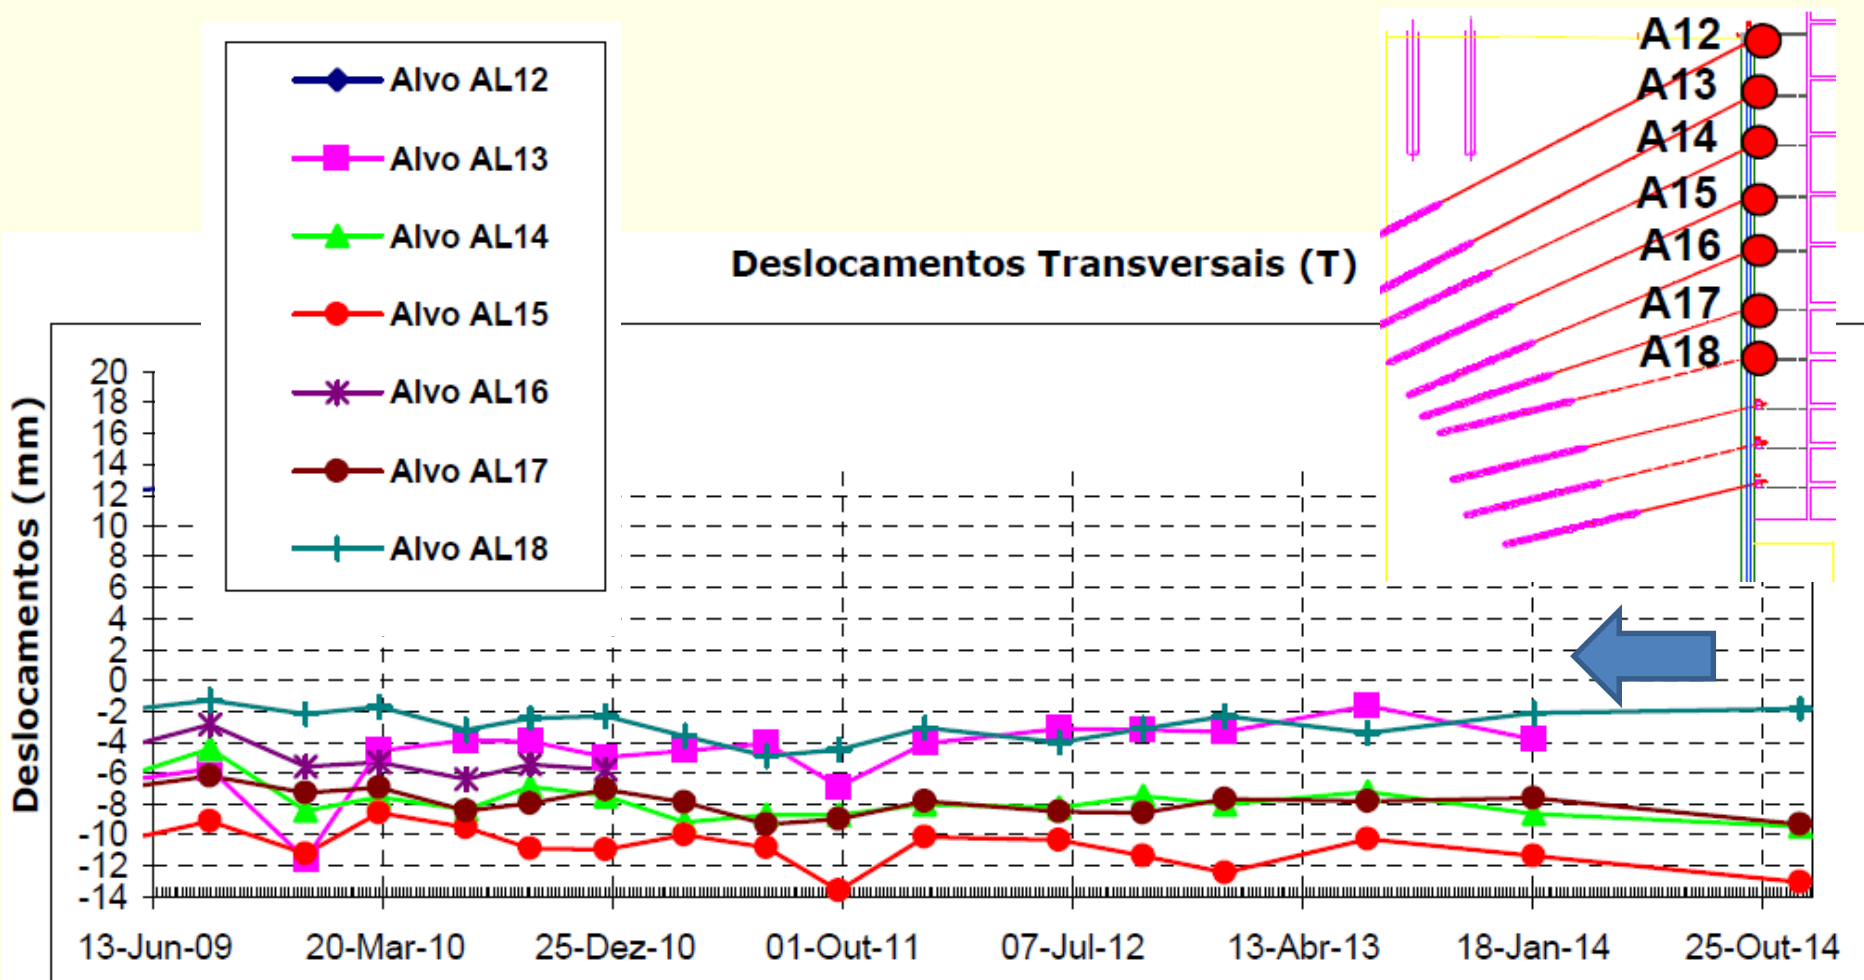
Alvos: 8 anos após conclusão da obra

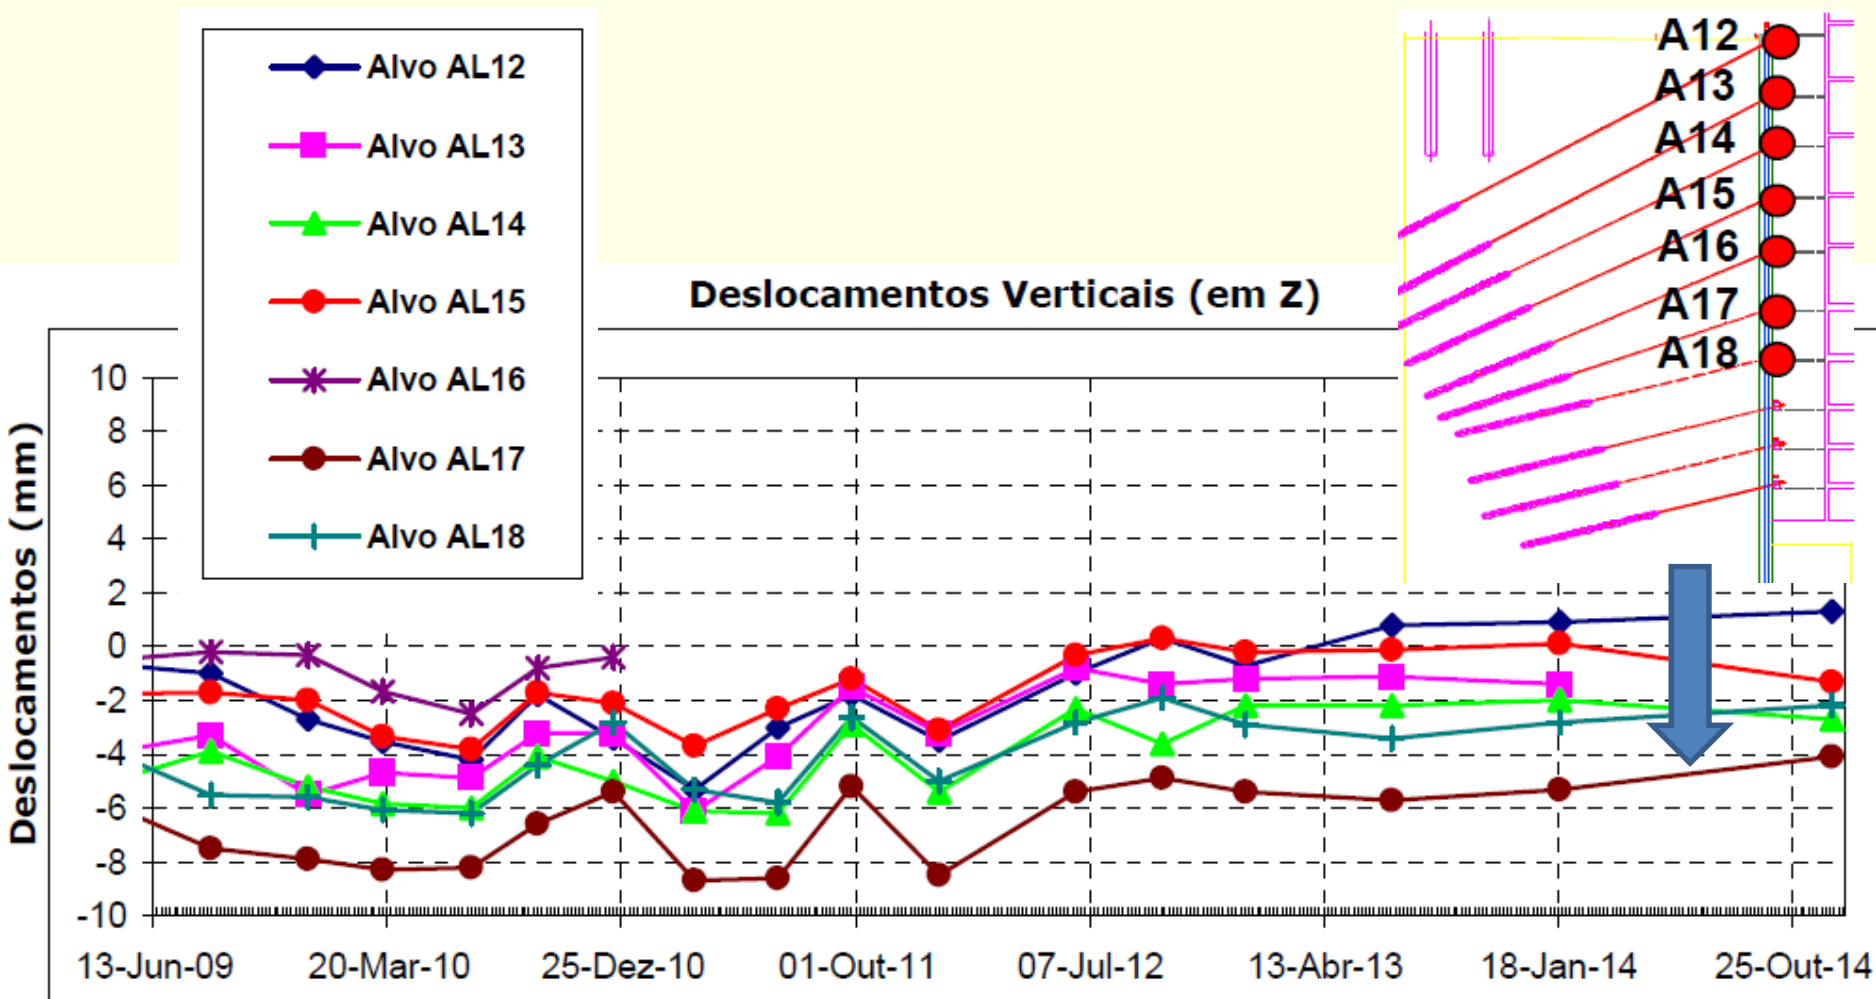
Alvos: 8 anos após conclusão da obra

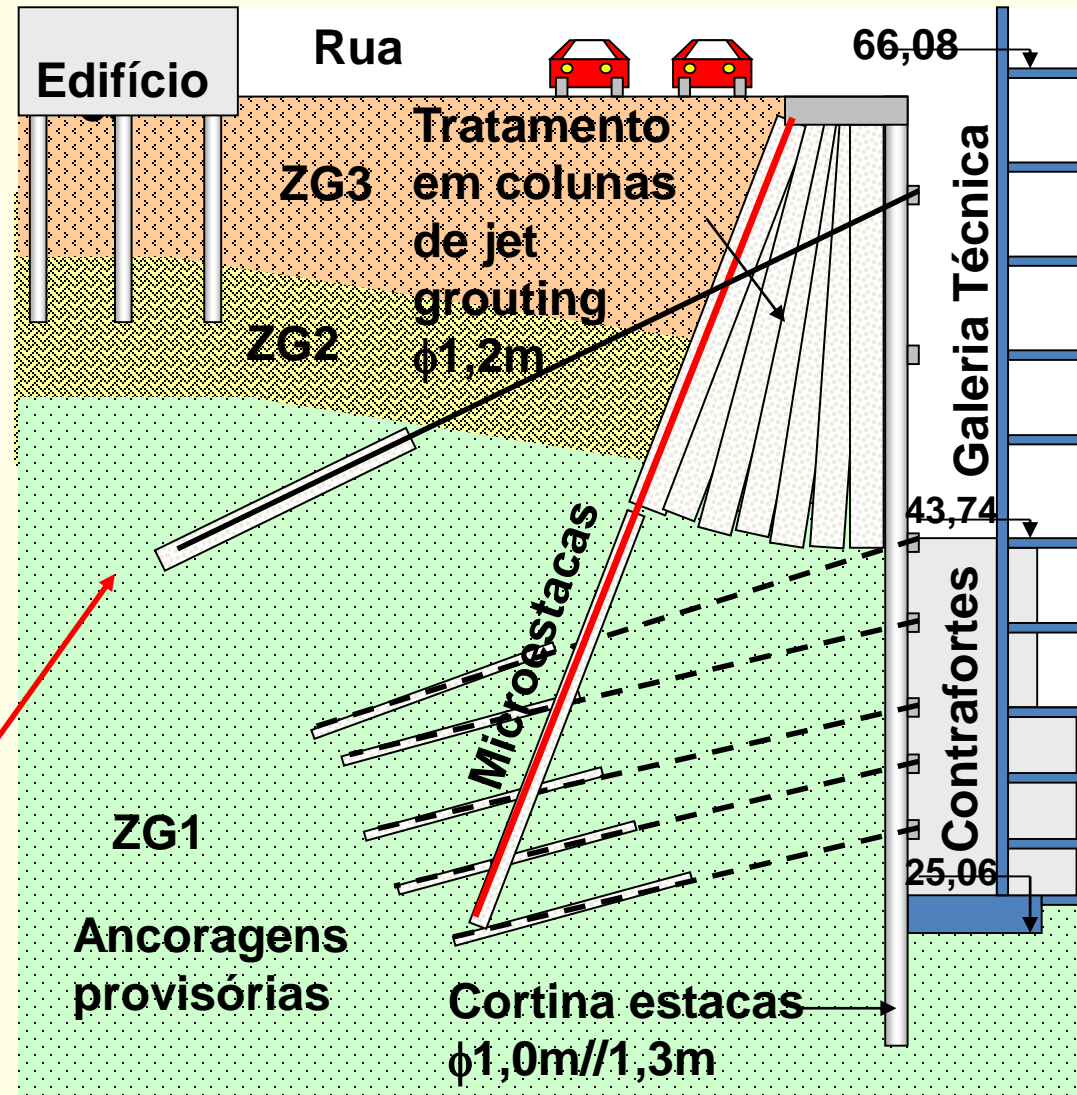
Ancoragens definitivas sobretudo para controlo das deformações
